BOLETÍN  
DE LA  
REAL ACADEMIA  
DE EXTREMADURA  
DE LAS LETRAS Y LAS ARTES

# ***El Palacio de los Roco Campofrío en Alcántara***

BARTOLOMÉ MIRANDA DÍAZ Y DIONISIO Á. MARTÍN NIETO

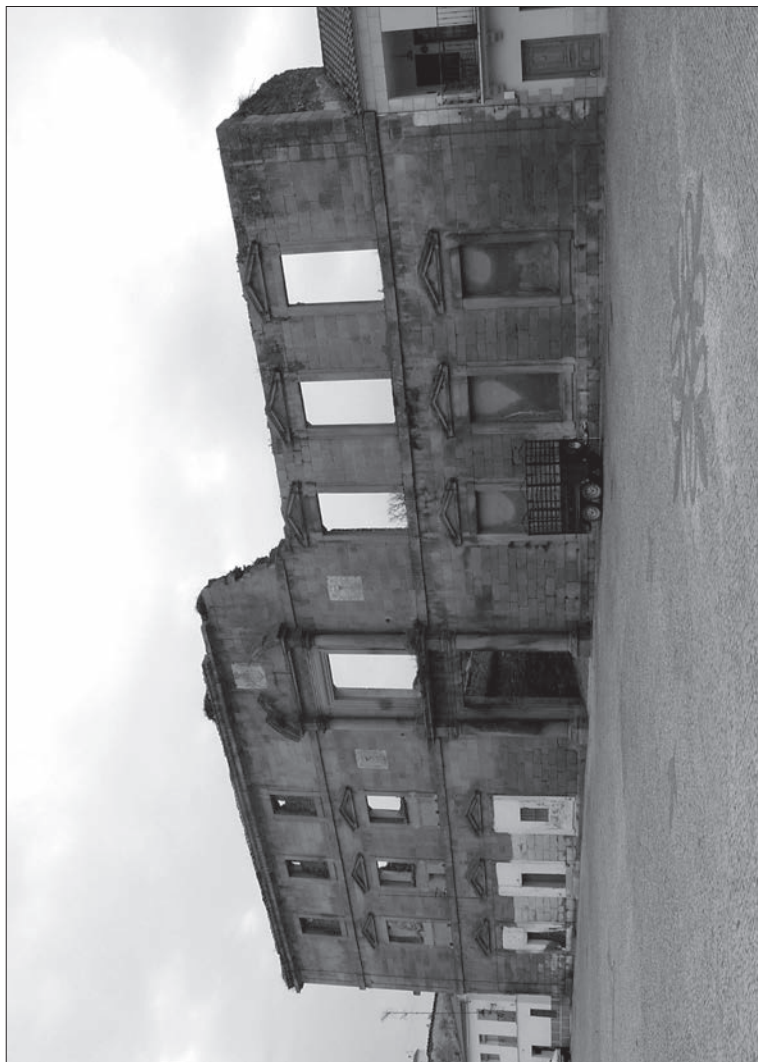
Lám. 3. Fachada principal del palacio Roco-Campofrío.

En altura el edificio contaba con tres plantas: principal, primer piso y alto desván. Su noble fachada, en la que aún puede observarse dicha división, se ejecutó enteramente en sillería granítica bajo las directrices estilísticas del primer Barroco<sup>16</sup>. Siguiendo un marcado geometrismo, centra la fachada una imponente portada que, en altura, se abraza a sus tres pisos, toda ella desarrollada en torno a dos vanos adintelados: el inferior, que corresponde a la puerta principal del palacio; y el superior, que desde el primer piso se asoma a la plaza a modo de noble balcón. El correspondiente a la portada, finamente moldurado en sus jambas y dinteles, aparece flanqueado por sendas columnas toscanas elevadas sobre un pequeño plinto y coronadas por un entablamento completo: con su arquitrabe; friso, en el que se alternan por igual triglifos y metopas; y cornisa decorada con dados de ajedrezado. Sobrepuestos a dichos triglifos aparece, hasta en tres ocasiones, el escudo de los Roco, mientras que las metopas quedan lisas. El vano superior repite este mismo esquema, con la diferencia de que su cornisa es menos pronunciada y las metopas del friso aparecen decoradas por roeles, obviando la incorporación heráldica que aparecía en los triglifos del cuerpo bajo. Sobre el entablamento de este segundo cuerpo, se desarrolla, ya en la tercera planta, un frontón curvo partido cuyos brazos flanquean las armas de los Roco, trabajadas sobre un bloque monolítico de mármol blanco.

Otros dos blasones marmóreos aparecen en la fachada, uno a cada lado del balcón principal. En este caso las armas, idénticas ambas, corresponden a la alianza Roco-Campofrío.

En torno a la portada descrita, se ordenan las ventanas, tres a cada lado en cada uno de los tres cuerpos; rasgadas y adinteladas todas ellas; y coronadas por frontones las correspondientes a las dos primeras plantas. En origen, las ventanas del cuerpo bajo dispusieron de rejas y las del primer piso balcones de forja entre los que, a buen seguro, destacó el central. De ellos no ha quedado sino el hueco mudo de donde se encajaron.

Un pequeño zócalo, que sirve para alinear la casa con el terreno; las dos fajas horizontales que dividen los cuerpos en altura; y la volada cornisa que remata el conjunto, remarcan la gran horizontalidad de esta monumental fachada que queda finalmente cerrada en sus extremos con la inclusión de pilastras acanaladas.

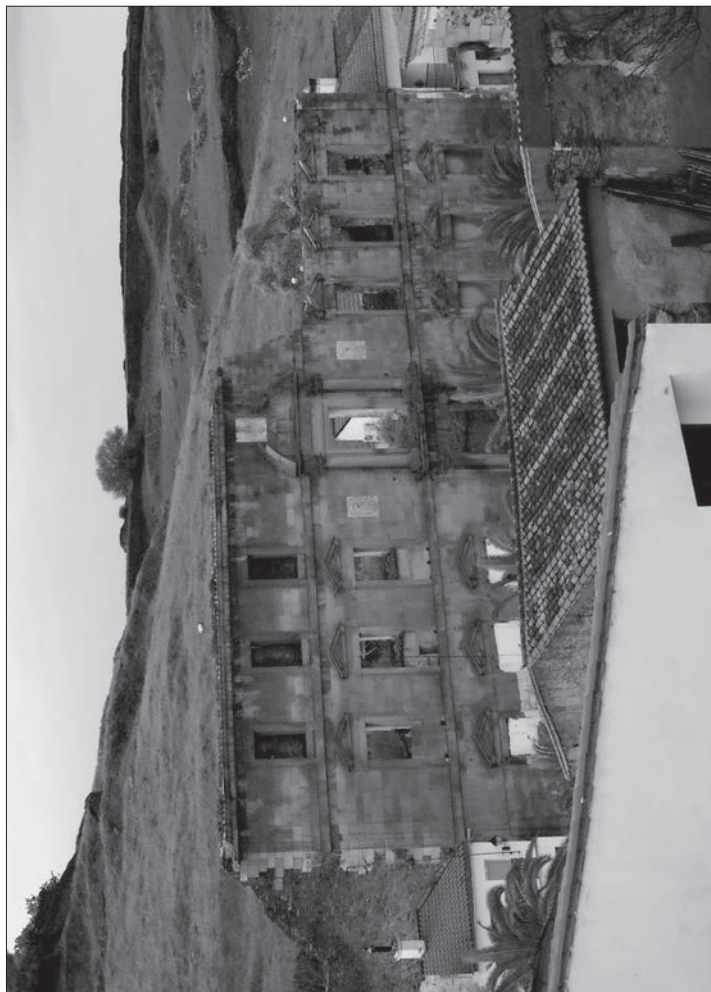
Lám. 4. Detalle de la zona alta de la fachada principal del palacio Roco-Campofrío.
